FAQ その他

(ET100-PCI-L2)

困ったときには

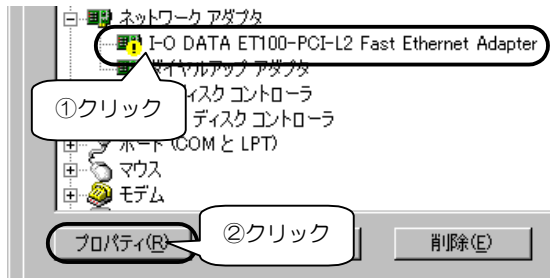
- 1 ! マークが表示されている[I-O DATA ET100-PCI-L2 Fast Ethernet Adapter]をクリックし、[プロパティ]ボタンをクリックします。

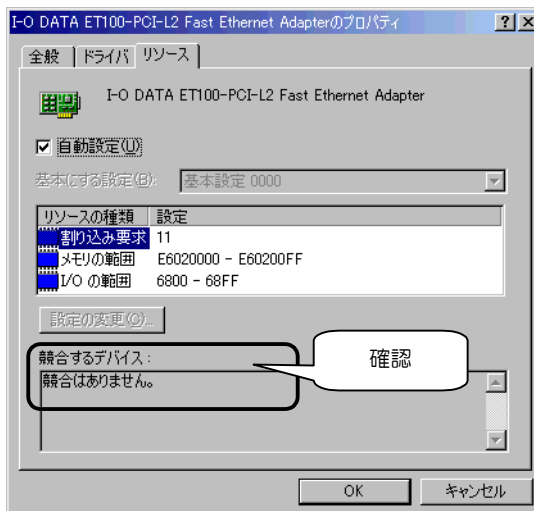
- 2 [リソース]タブをクリックし、[競合するデバイス]欄内に表示されている競合しているリソース([割り込み要求], [メモリの範囲] [I/Oの範囲])を確認します。このリソースの変更を行います。
次ページ以降の方法で変更してみてください。

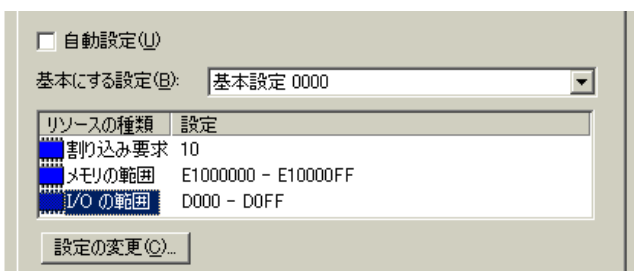
- 1 [自動設定] (Windows 98の場合は、[自動設定を使う]) のチェックを外します。
競合しているリソース ([割り込み要求],[メモリの範囲],[I/Oの範囲]) をクリックし、[設定の変更] ボタンをクリックします。

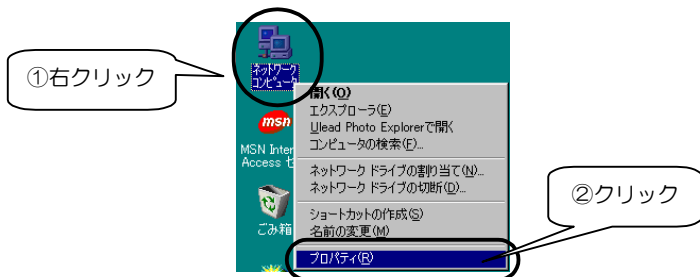
- 1 [ネットワークコンピュータ]を右クリックして、
[プロパティ]をクリックします。

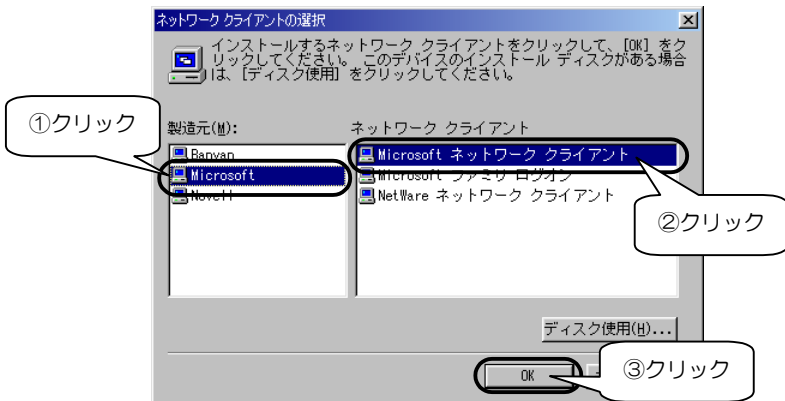
- 4 [製造元]欄の[Microsoft]をクリックし、
[ネットワーククライアント]欄から[Microsoftネットワーククライアント]
をクリックし、[OK]ボタンをクリックします。

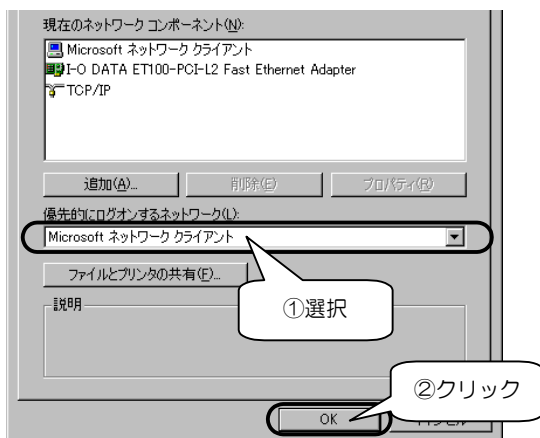
- 5 [優先的にログオンするネットワーク]に
[Microsoftネットワーククライアント]を選択し、
[OK]ボタンをクリックします。

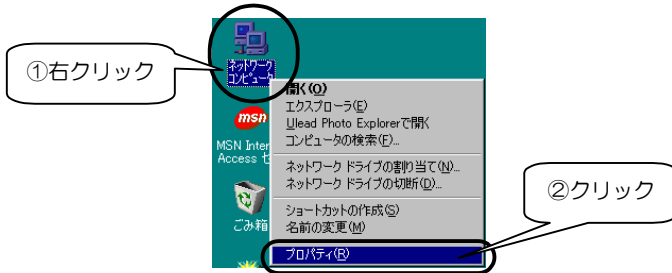
- 1 [ネットワークコンピュータ]を右クリックして、
[プロパティ]をクリックします。

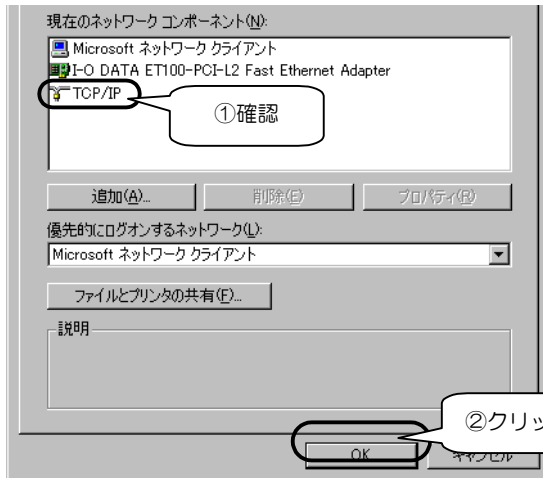
5 [TCP/IP]または[TCP/IP->xxxxxxx] (xxxxxxxには、お使いのLANアダプタのデバイス名が表示されます)と表示されることを確認して、[OK]ボタンをクリックします。

【TCP/IP->xxxxxxx】は複数表示されているのに、【TCP/IP->I-O DATA ET100-PCI-L2...】の表示が無い場合は…
