FAQ その他 (ETG-PCI)

困ったときには

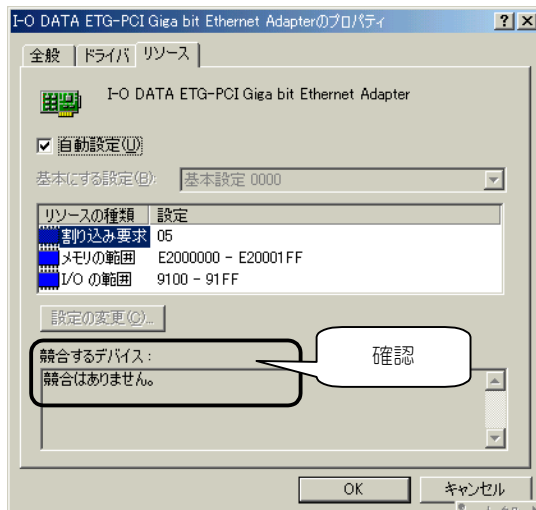
- 2 [リソース]タブをクリックし、[競合するデバイス]欄内に表示されている競合しているリソース([割り込み要求],[メモリの範囲][I/Oの範囲])を確認します。このリソースの変更を行います。
次ページ以降の方法で変更してみてください。

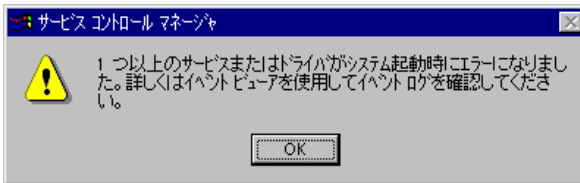
《エラー画面》

インストール後の確認で、[サービスコントロールマネージャ]によるエラー画面が表示される

原因1	本製品が正しく取り付けられていない
対処	本製品が正しく取り付けられているか再度ご確認ください。 それでも正常動作しない場合は、取り付ける PCI バススロットを変更してお試しください。
原因2	ドライバのインストール前に、サービスパックをインストールしていた
対処	お使いのパソコンにインストールされているWindows NT 4.0にサービスパックをインストールしていた場合は、再起動後に、お使いのサービスパックをインストールし直してください。 ※「WINNT40.PDF」ファイルでのインストール手順で、サービスパック以前の古いバージョンのファイルが組み込まれる場合があります。

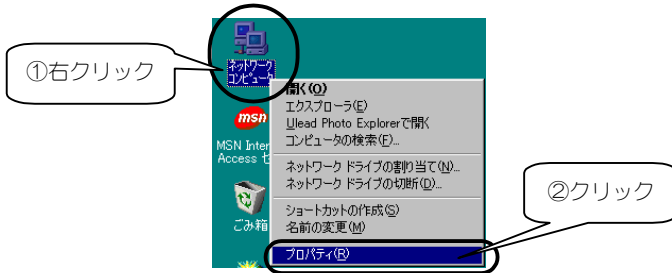
- 1 [ネットワークコンピュータ]を右クリックして、
[プロパティ]をクリックします。

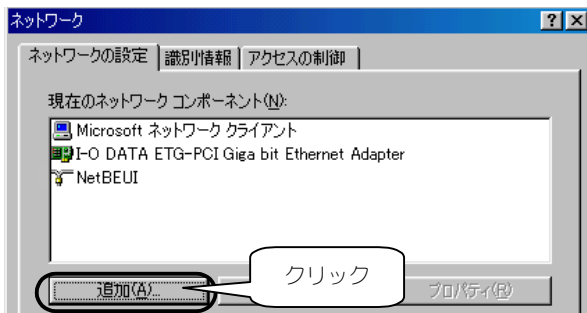
- 2 [追加]ボタンをクリックします。
